## **INFORME DE INSPECCIÓN DE ACCESIBILIDAD**

**LUGAR: Farmcoop – Fresh Valley**

**FECHA: 28 DE ENERO DE 2017**

**PREPARADO POR: KIOMY LAMB MERCADO, PE**

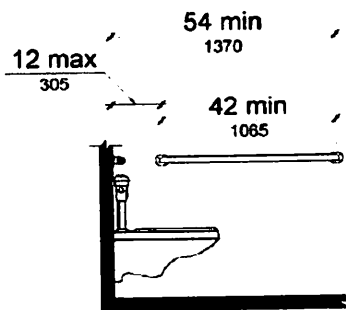
- a. Entrada inicial < 32" (28") (404.2.3 ADA 2010).
- b. Entrada segunda < 32" (22") (404.2.3 ADA 2010).
- c. Lavamanos no provee "knee and Toe Clearance" (306 ADA 2010).
- d. Papelera de Inodoro está fuera de "reach range" (604.7 ADA 2010).
- e. Llave del lavamanos requiere "tight grasping" (309.4 ADA 2010).
- f. Operadores de puertas hacia el baño requieren "tight grasping" (309.4 ADA 2010)
- g. Fondo del espejo del baño > 40" (603.3 ADA 2010)
- h. Interruptor de luz > 48" (308 ADA 2010).
- i. Inodoro no tiene "back grab bar" (304 ADA 2010)
- j. Inodoro no provee "side grab bar" (304 ADA 2010)
- k. Espacio no provee un Turning Space de 60" en el interior (ADA 304)

- A. Baño (Mejoras propuestas a mediano plazo)
  - a. Remover almacén ocupando espacio del baño para ampliar el mismo y provea la dimensiones interiores.
  - b. Relocalización de inodoro hacia el extremo izquierdo del baño, en donde el centro del mismo este entre 16"-18" de la pared lateral.
  - c. Instalación de barra de apoyo trasera de 36" y una lateral de 42" instalada conforme las figuras 604.5.1 y 604.5.2.

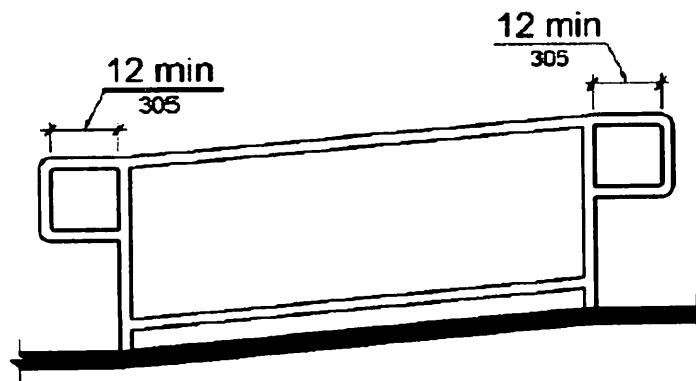
- b. Área de carnicería no provee counter de servicio de 36" alto (904.4, 904.5 ADA 2010).
- C. Ruta Accesible (ADA 401)
  - a. La ruta desde el estacionamiento hasta la entrada principal tiene una rampa que la pendiente que excede 8.33% (1:12) (ADA 405.2).

- b. EL pasamanos de las rampas existentes esta a menos de 34" de altura (32")
  - c. Posee pasamanos a solo un lado de la rampa.
- D. Estacionamiento (208.2, 502 ADA2010)

- a. Como parte de un "transition plan" se propone atender la pendiente de la ruta accesible desde el estacionamiento ,ya que se requiere de una reconstrucción de la rampa de entrada para poder llevarla a cumplimiento. De manera inmediata de deberá proveer nuevos pasamos (en conformidad con 505) en ambos lados de la rampa en donde la altura de la misma este entre 34"-38".

diametro  
tubo 1/4" - 2"

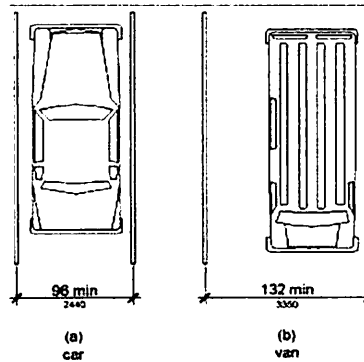
- a. Facilidad tiene 22 estacionamientos. Requiere 1 estacionamiento de impedidos, van accesible (502.2 ADA 2010).
  - b. Pendiente de estacionamiento excede el 2% (ADA 502.4).

- c. Estacionamiento no provee estacionamiento de "van". Basado en 208 se requiere un estacionamiento accesible, no obstante, ADA 208.2.4 requiere al menos 1 para "van". Estacionamiento identificado no cumple, provee espacio (16 ft total) para estacionamiento y "access aisle". (ADA 502.2).

- a. Proveer estacionamiento de "van" con las dimensiones adecuadas según la figura 502.2, en donde el carril de acceso tiene 60" y el estacionamiento tiene 11ft.
